REHABILITACIÓN DE PAVIMENTOS MEDIANTE RECUBRIMIENTOS DELGADOS DE ADOQUINES DE HORMIGÓN

Ing. Claudio Herrera

Gerente Promoción y Servicios Técnicos
Petroquímica Comodoro Rivadavia S.A.

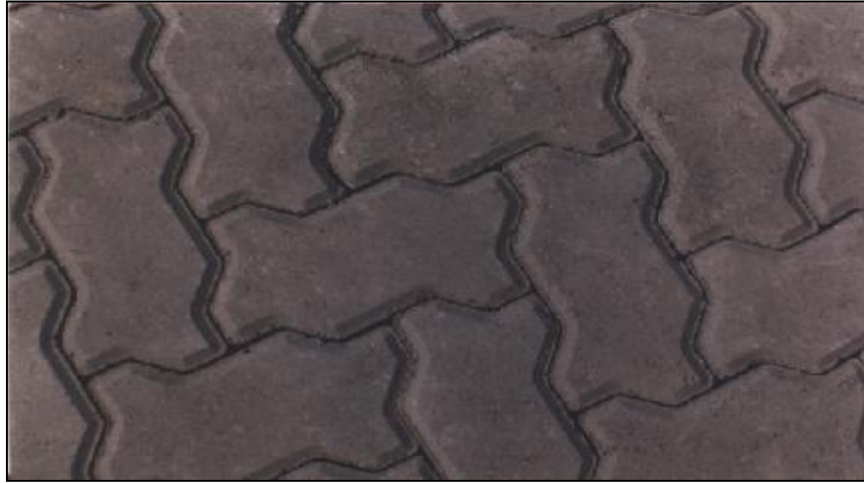
Figura 2: Adoquín modelo “unistone” – Patrón “espina de pescado”

Se colocaron adoquines de hormigón de 6 cm. de espesor, modelo “unistone”, en patrón “espina de pescado” (ver Figura 2). Este patrón de colocación es considerado uno de los más adecuados, para su aplicación en calles y pavimentos industriales, debido a que resiste el desplazamiento relativo tanto en sentido longitudinal como transversal. La utilización de adoquines de 6 cm. respondió a la necesidad de no perder el cordón cuneta, quedando un cordón de 7 cm. de altura una vez finalizado el recubrimiento.

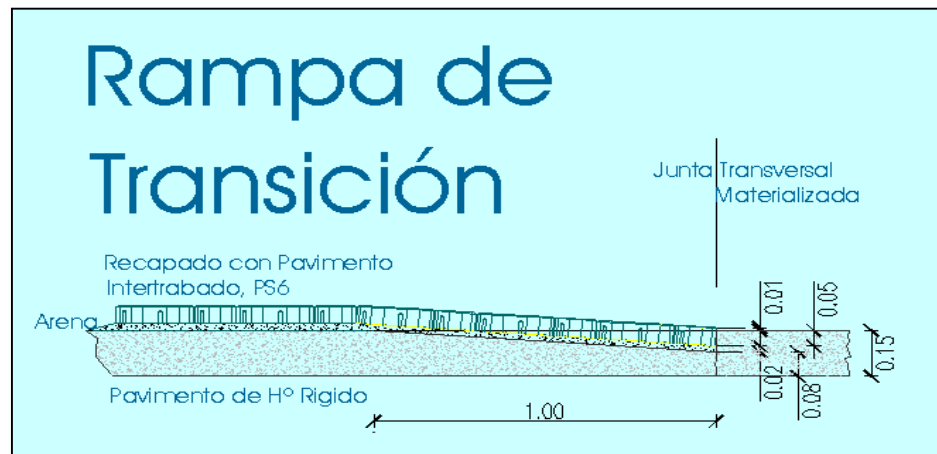
Figura 3: Transición pavimento rehabilitado – pavimento existente

En la Figura 3 se indican las características de una rampa de transición, como las materializadas en Puerto Santa Cruz. En El Calafate, debido a que se ejecutaron menor cantidad de rampas, se resolvieron anclando un riel al pavimento existente a modo de confinamiento de los adoquines y se completó el desnivel con material asfáltico adherido con EM 1.

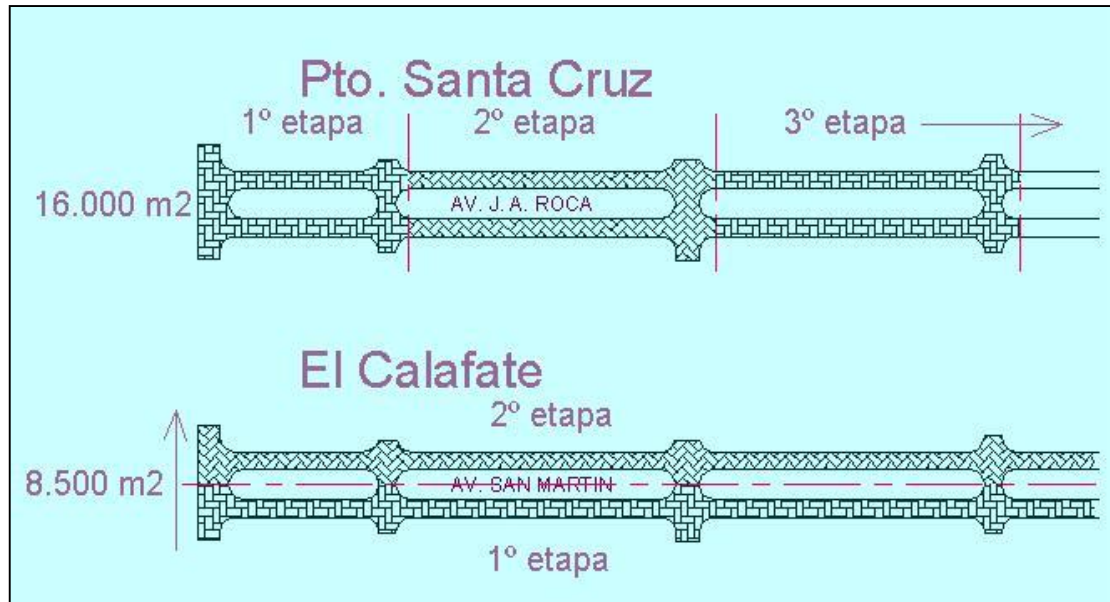
Figura 4: Etapas Constructivas

- El Calafate: se materializó el recapado primero en un sentido a lo largo de toda la avenida, se habilitó al tránsito y después se ejecutó el recapado en el otro sentido. En los tramos entre boulevares se colocaron perfiles metálicos, a modo de confinamientos, para poder entrar y salir del tramo habilitado.
- Puerto Santa Cruz: En este caso se resolvieron simultáneamente ambas manos hasta incluir la bocacalle, se habilitó y se continuó de la misma manera en la cuadra siguiente y así sucesivamente.

En la Figura 4 se indican las etapas constructivas.

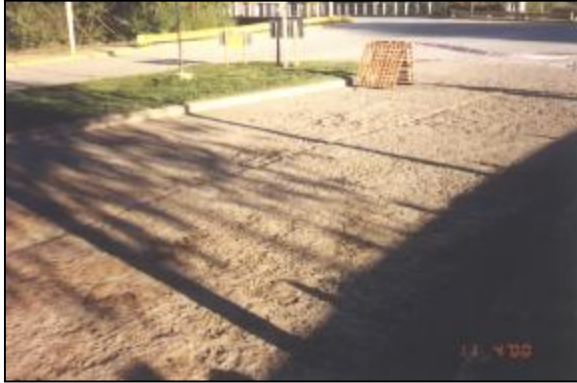
Estado del pavimento de hormigón previo al recapado.

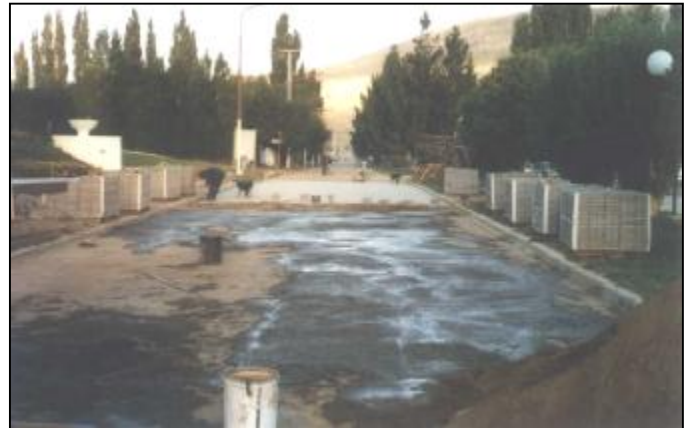
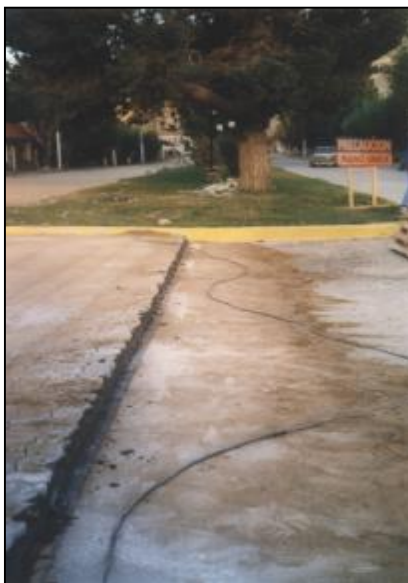
Distintas Etapas del proceso constructivo:
Colocación del microhormigón para reparar y nivelar / colocación de la cama de arena / colocación de adoquines

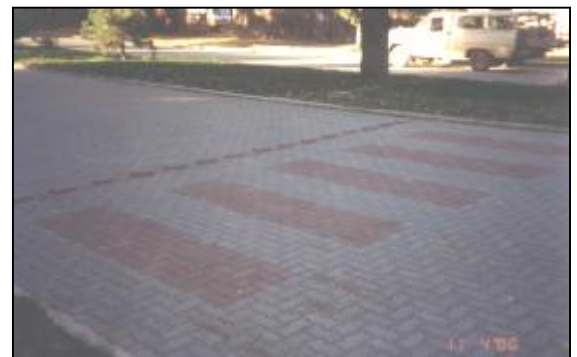
Sendas peatonales y reductor de velocidad con adoquines de colores

Confinamiento metálico. Perfil angular anclado al pavimento.

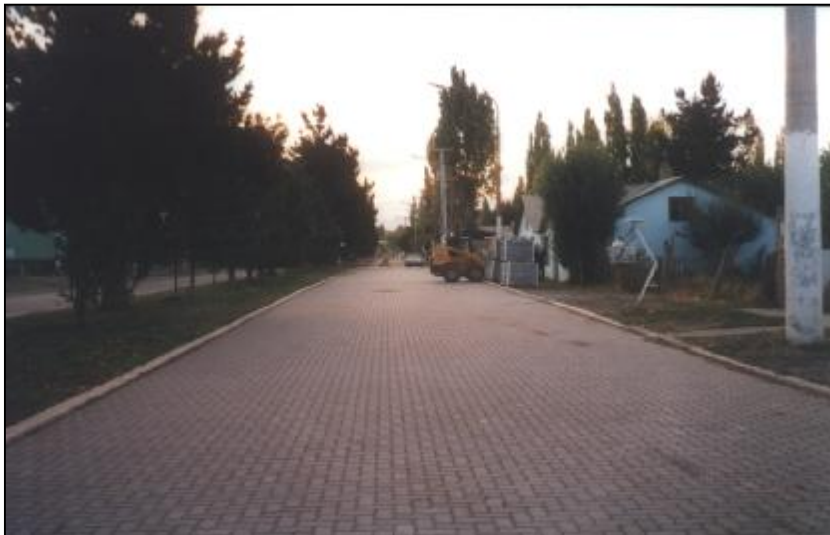
Vista general de un tramo terminado.

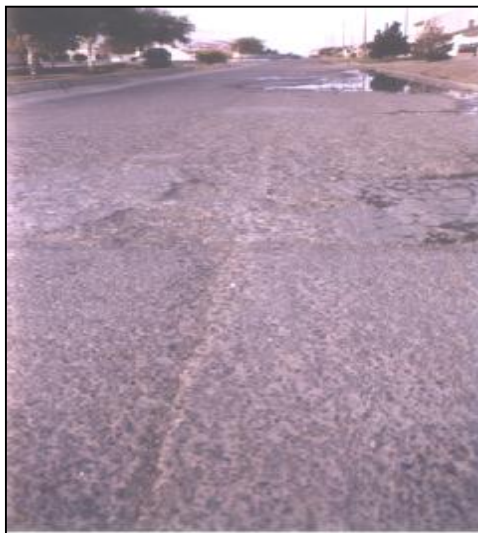
Estado del pavimento de hormigón previo al recapado.

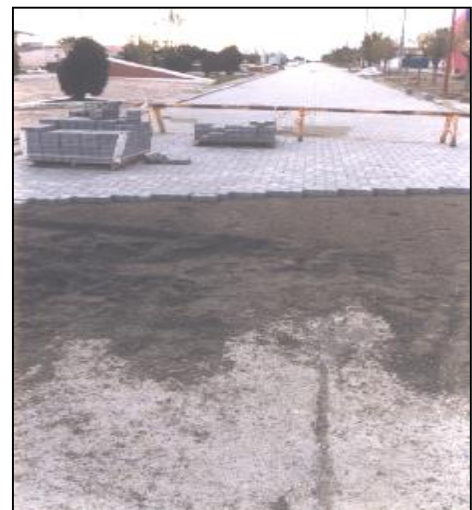
Esparcido de la arena de asiento y colocación de adoquines

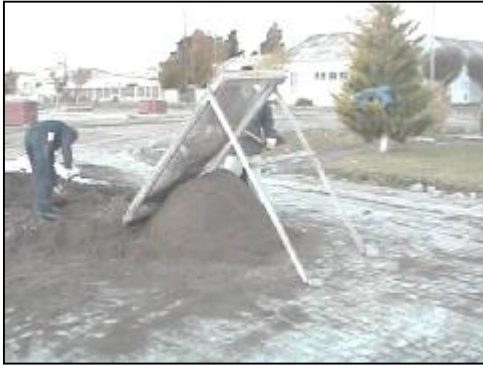
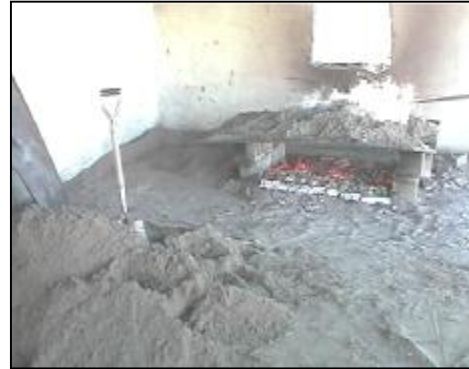
Tamizado y secado de arena para sello

Para Puerto Santa Cruz, la arena de asiento debió ser transportada desde la localidad de Río Gallegos, distante 200 km, debido a que la disponible en la zona era fina y con un gran porcentaje fuera de los límites granulométricos recomendados. Para el sellado sí se utilizó arena de la zona, la que debió ser sometida casi en su totalidad a un tamizado y secado importante, previo a su utilización.

El disponer de arena seca es fundamental para poder realizar un buen sellado, una de las etapas clave para el buen funcionamiento de los pavimentos intertrabados de adoquines de hormigón. Para poder contar con arena seca fue necesario secarla bajo techo mediante fuego, debido a su alto contenido de humedad, producto de precipitaciones intermitentes y alta humedad relativa reinantes durante el transcurso de la obra.

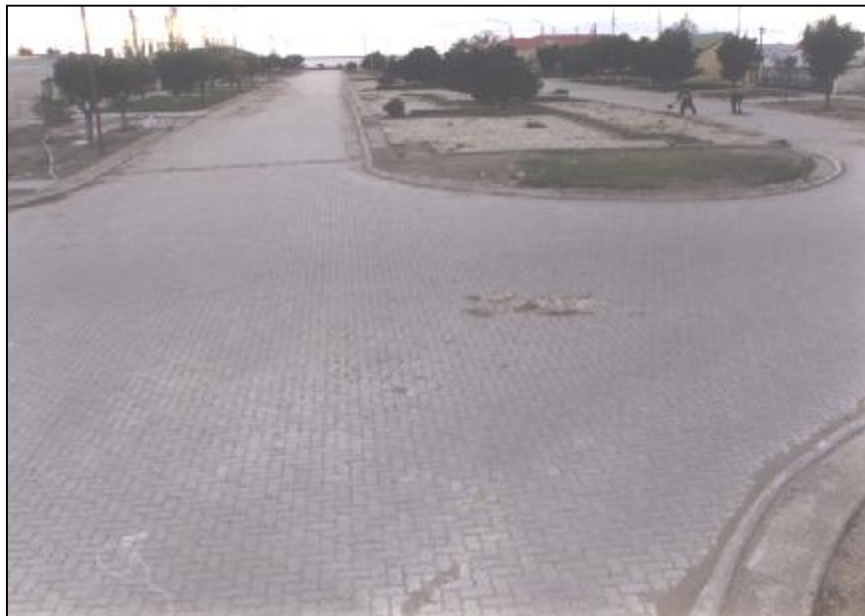
Aspecto de un tramo terminado
