# RECUPERACION DE VIEJOS PAVIMENTOS DE HORMIGON EN LA CIUDAD DE MENDOZA MEDIANTE SU RECAPADO CON ADOQUINES DE HORMIGÓN

Por: Ing. Antonio Curi (\*)  
Ing. Timoteo Gordillo (\*\*)

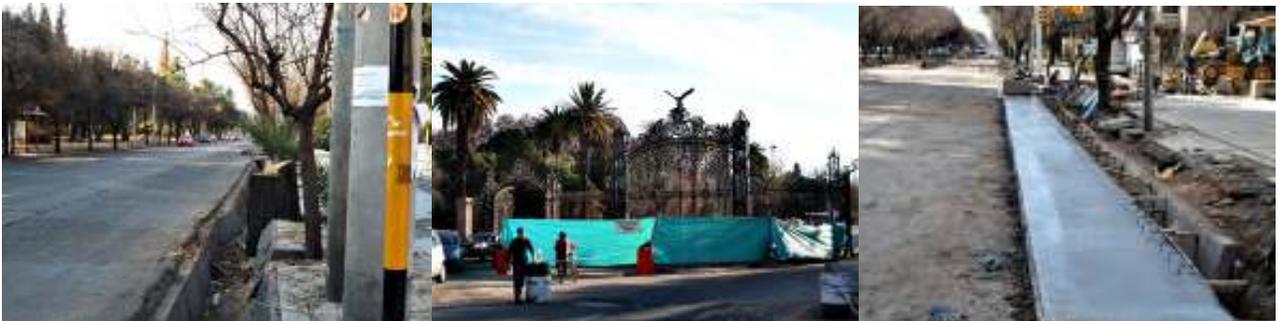
Vista AV. BSM estado original – Portones ingreso parque GSM – Ejecución cordón banquina

El estado pavimento de hormigón de la Av. Boulogne Sur Mer era el esperable luego de haber cumplido su vida útil de más de veinticinco años y de haber soportado una alta densidad de tránsito urbano, incluyendo cargas de vehículos pesados de carga y de transporte urbano, como el trolebús y la red de colectivos.

Este presentaba al momento del relevamiento inicial, importantes agrietamientos y roturas de losas en esquinas y en zona central, alto desgaste superficial, escalonamientos en juntas y hundimientos en varios tramos. De este relevamiento, los técnicos de la Dirección de Obras Públicas de la Municipalidad de la Ciudad de Mendoza, detectaron que este pavimento todavía conservaba una cierta capacidad estructural residual que debía ser aprovechada, evitando su demolición. La solución finalmente adoptada fue la de su recapado (overlay) con adoquines vibrocomprimidos de hormigón bicapa de alta resistencia a la flexión y al desgaste superficial, lográndose por lo tanto el objetivo de aprovechar la capacidad residual del pavimento existente, complementándolo con una nueva capa de rodadura especialmente diseñada para soportar el censo de tráfico actualizado, el que resultó ser mucho más exigente que el original con el cual fue calculado el pavimento de hormigón veinticinco años atrás.

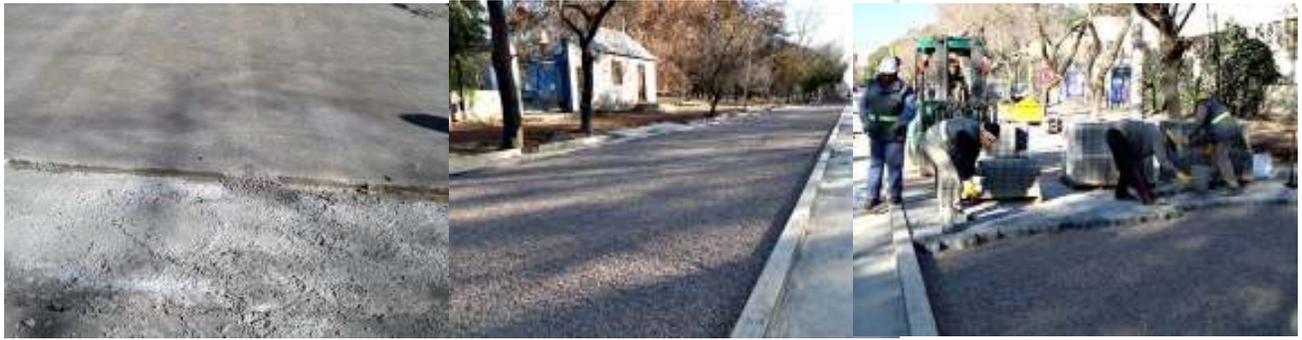
Capa de nivelación H17 – Cancha con cama de asiento – Colocando los adoquines

El objetivo de la obra es el de conferir a la Av. Boulogne Sur Mer de una nueva capa de rodamiento, restituyendo y mejorando el gálibo y repavimentando la calzada con un recapado de adoquines de hormigón, conformando un pavimento intertrabado con adoquines de hormigón de 8 cm de espesor asentados sobre una cama de arena de 3 cm y utilizando como base del mencionado pavimento intertrabado de adoquines a la calzada de hormigón existente con un tratamiento previo de limpieza y relleno de juntas, grietas y fisuras con morteros asfálticos y una carpeta de micro-hormigón H17 de 4 cm de espesor, para así conformar una superficie uniforme y con sus pendientes transversales superiores al 3% para lograr una adecuada escorrentía de las aguas superficiales hacia el cordón banquina.

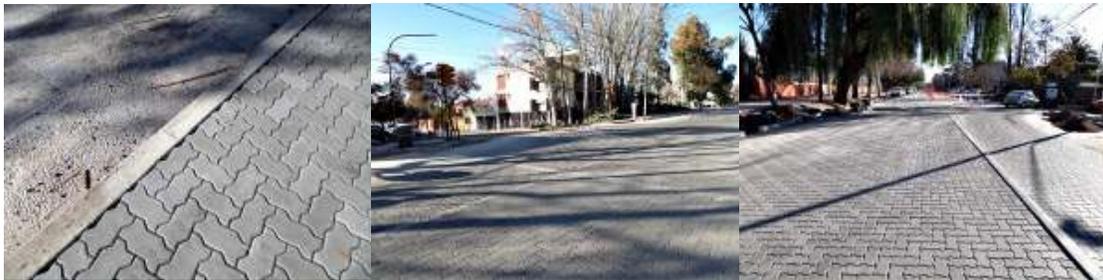
Detalle cortes contra el cordón – Encuentro de calles – Obra finalizada

El pavimento intertrabado resultante es confinado lateralmente por cordones-banquina de hormigón armado colado in situ de 20 cm de espesor y de 100 cm de ancho aproximadamente, vinculándose la diferencia de niveles entre la calzada y las veredas mediante el uso de rampas de acceso vehicular.
